Prosjekt Bryggen Årsmelding 2010

Prosjekt Bryggen - Årsmelding 2010

Prosjekt Bryggen er eit i hovudsak statleg finansiert, langsiktig istandsettingsprogram for verdsarvstaden Bryggen, i samarbeid mellom eigarane på Bryggen, Riksantikvaren, Hordaland fylkeskommune og Bergen kommune.

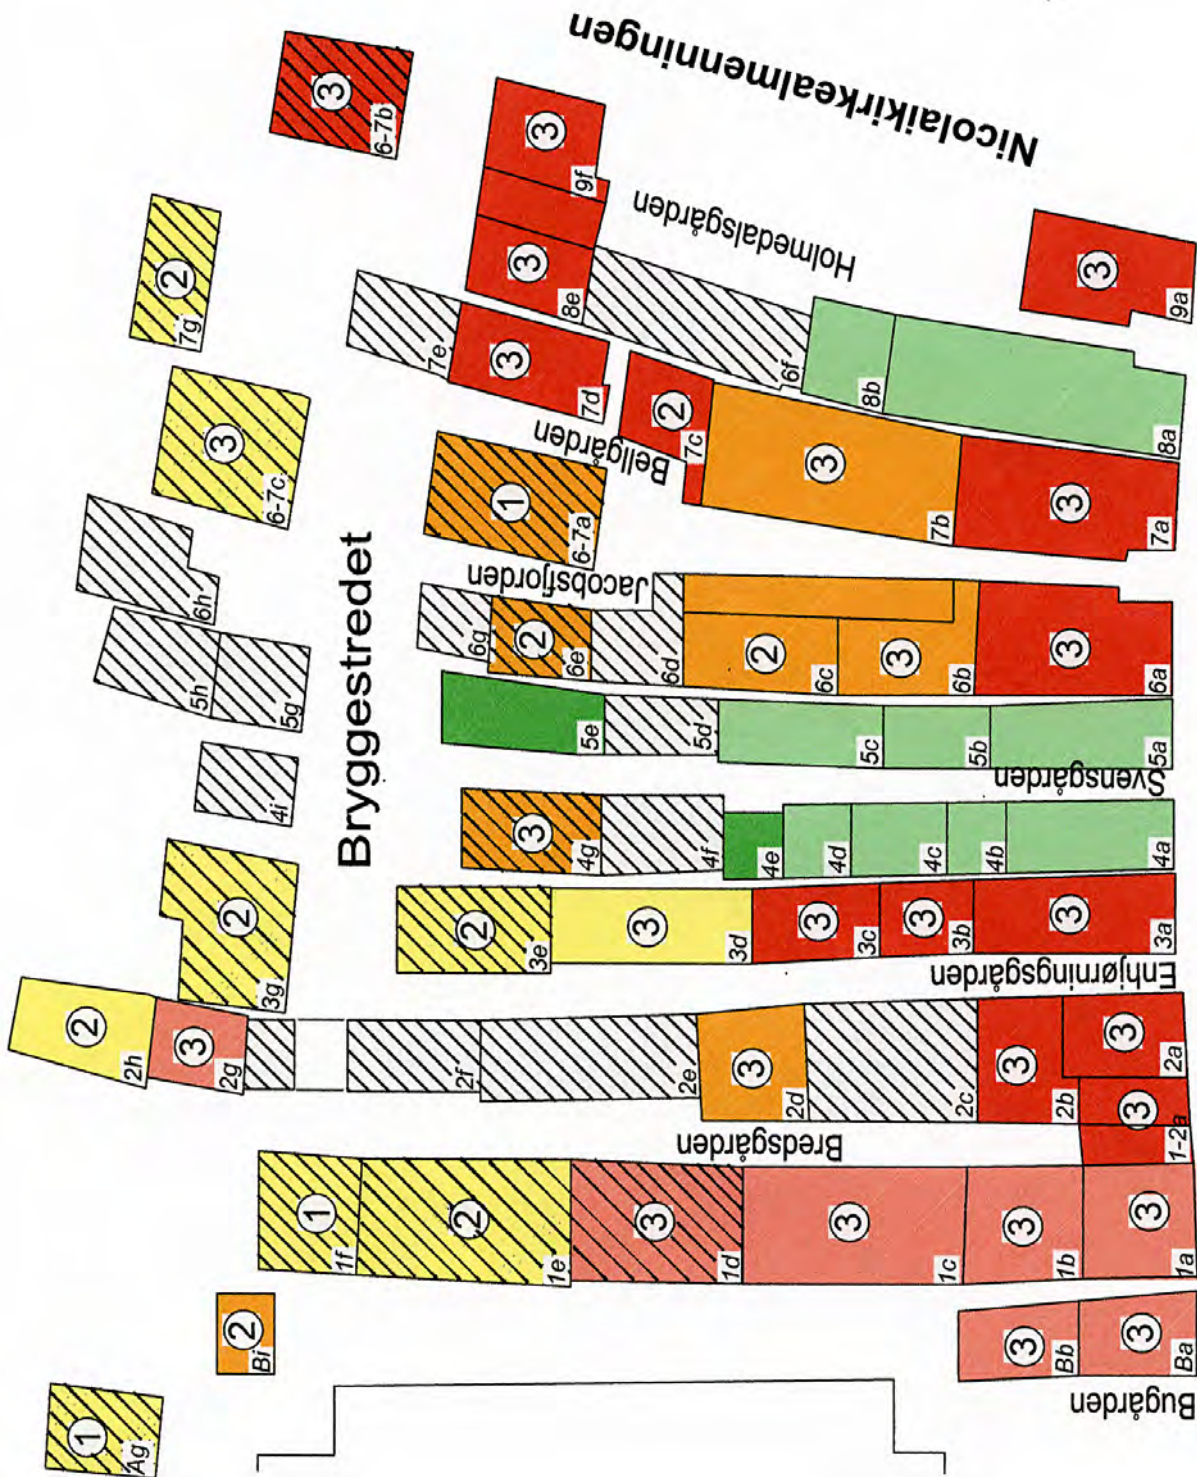
- Bygningar med mindre skadar og små istandsettingsbehov
- Stabile bygningar men med større skadar og istandsettingsbehov
- Bygningar med akslerende forfall på grunn av setningar i grunnen
- Bygningar med akslerende forfall på grunn av opprotning av bolverk eller fuktproblematikk

Tilstandsgradar: 1 =ordinært vedlikeholdsbehov
 2 =moderate utbetringar naudsynt
 3 =store utbetringar naudsynt
