Prosjekt Bryggen Årsmelding 2010

Prosjekt Bryggen - Årsmelding 2010

Prosjekt Bryggen er eit i hovudsak statleg finansiert, langsiktig istandsettingsprogram for verdsarvstaden Bryggen, i samarbeid mellom eigarane på Bryggen, Riksantikvaren, Hordaland fylkeskommune og Bergen kommune.

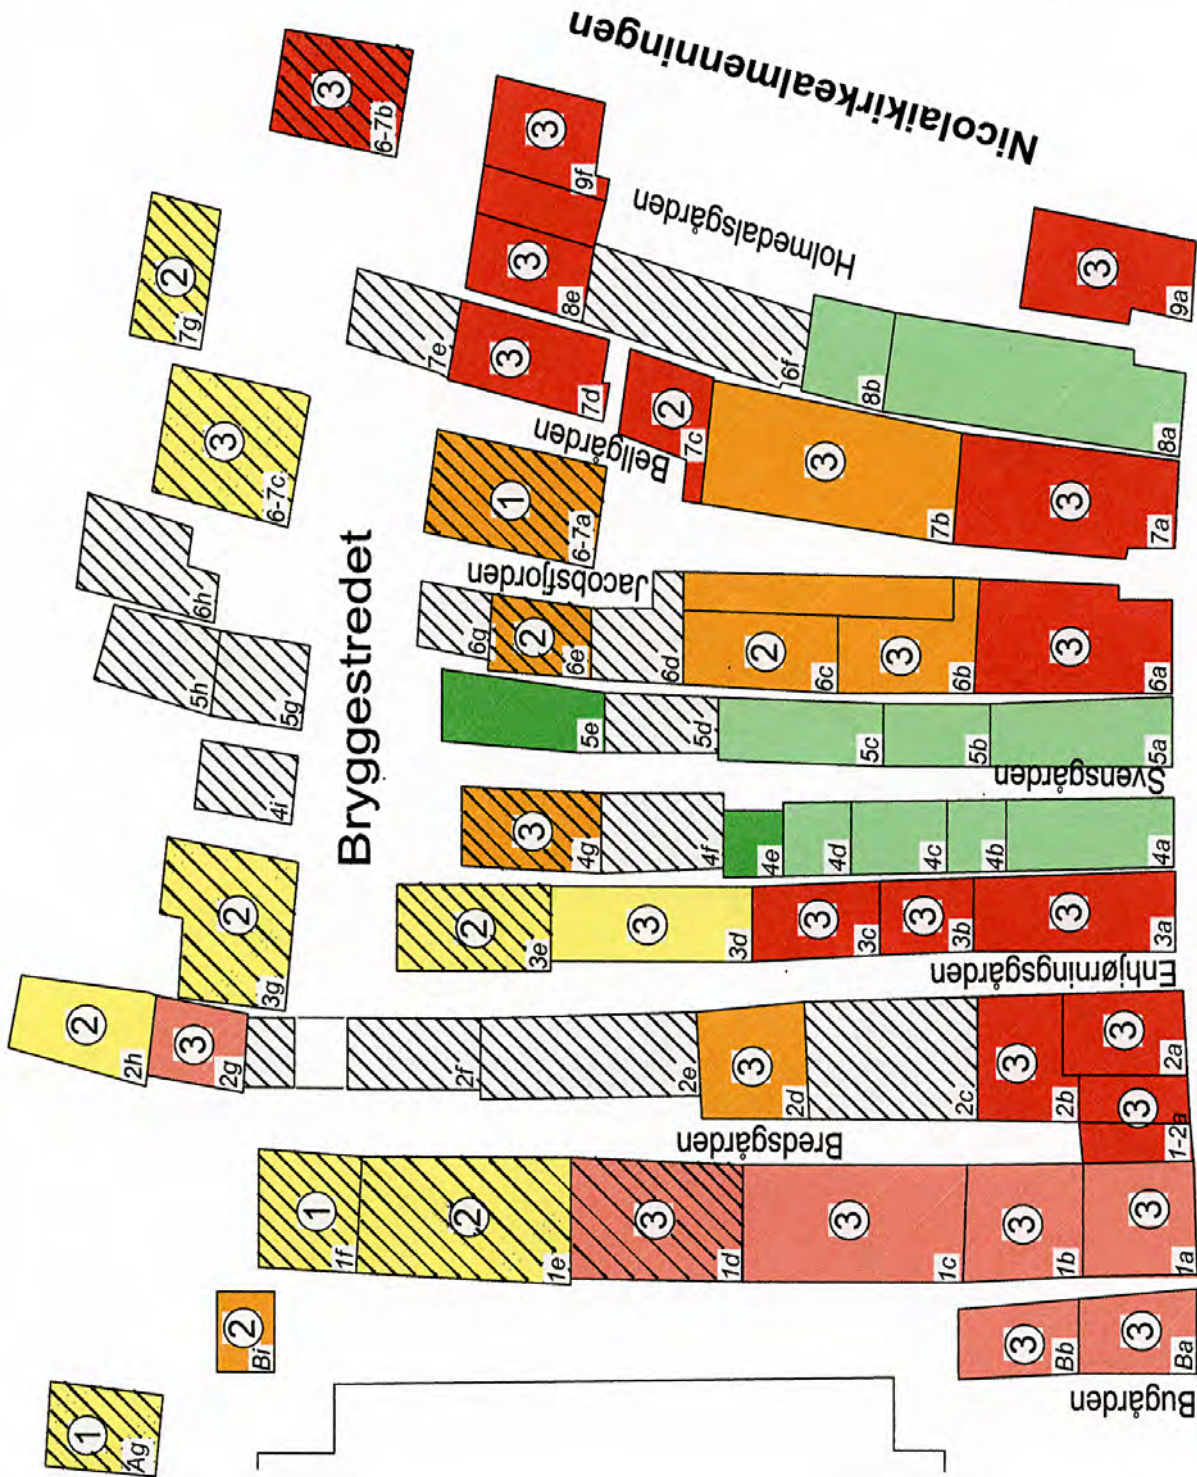
- Bygningar med mindre skadar og små istandsettingsbehov
- Stabile bygningar men med større skadar og istandsettingsbehov
- Bygningar med akslerande forfall på grunn av setningar i grunnen
- Bygningar med akslerande forfall på grunn av opprotning av bolverk eller fuktproblematikk

Tilstandsgradar: 1 =ordinært vedlikeholdsbehov
 2 =moderate utbetringar naudsynt
 3 =store utbetringar naudsynt
