Statsbygg

Bryggen i Bergen

Grunnvannsrestaurering

Sporstoff-forsøk høst 2011

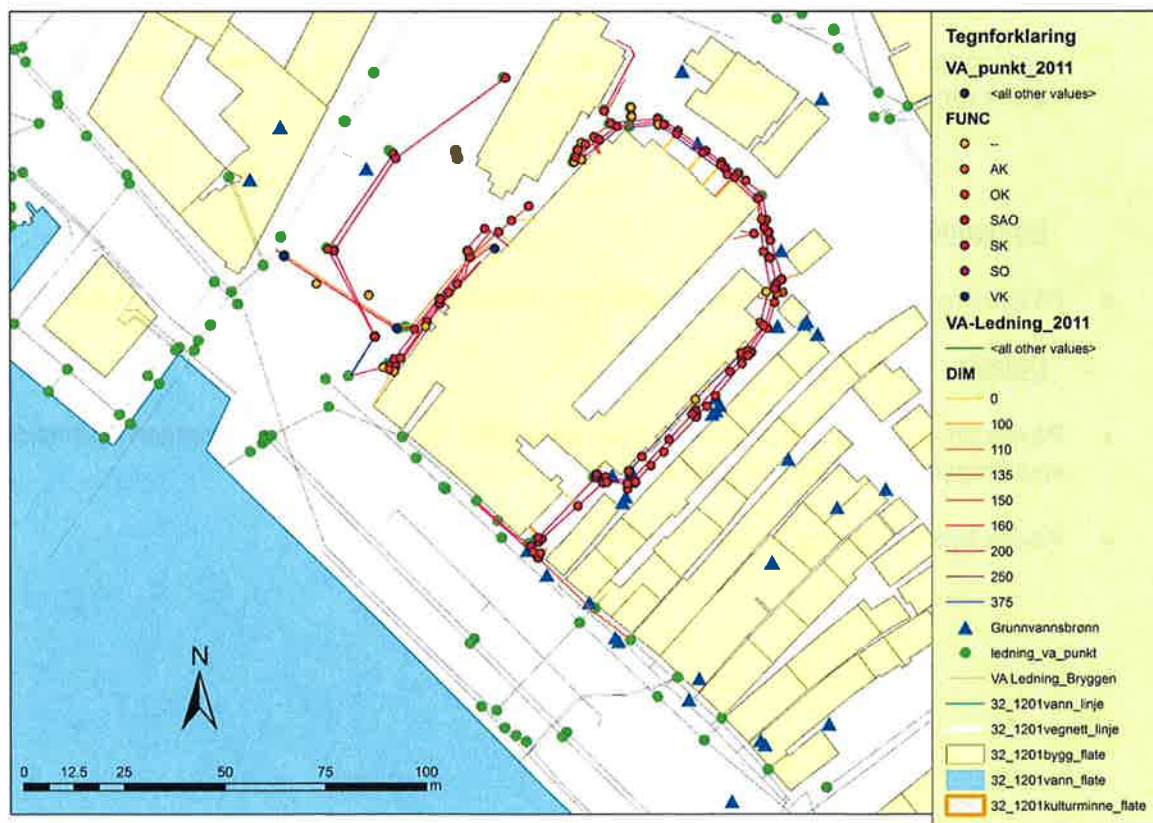
I vest er det et drens-system som før setninger lå på kote 0,45m. Dette systemet drener gjennom grunnvannskum innenfor sydvestre hjørne av spuntveggen til hotellet. Fra grunnvannskummen går det en ledning gjennom spuntveggen og ut i Vågen. Spillvann og overvann fra SAS hotellet føres sammen på utsiden av spuntveggen før den kobler på Bergen VAV sitt system.

Figur 1. Drens-system SAS hotellet og grunnvannsbrønner (AK-avløpskum, OK-overvannskum, SAO-spillvann og avløp, SK-spillvann, SO-overvann, VK-vannkum).

Fra det nordvestre hjørnet streker det seg et rørsystem rundt hotellet på innsiden av spuntveggen til det sydøstre hjørnet av hotellet. Dette systemet består av spillevann-, overvann- og drensledninger som lå på kote ~1 før setninger. Dette system kobler på spillevanns- og overvannskummer i det sydøstlige hjørne gjennom spuntveggen (se figur 1). I dette systemet går

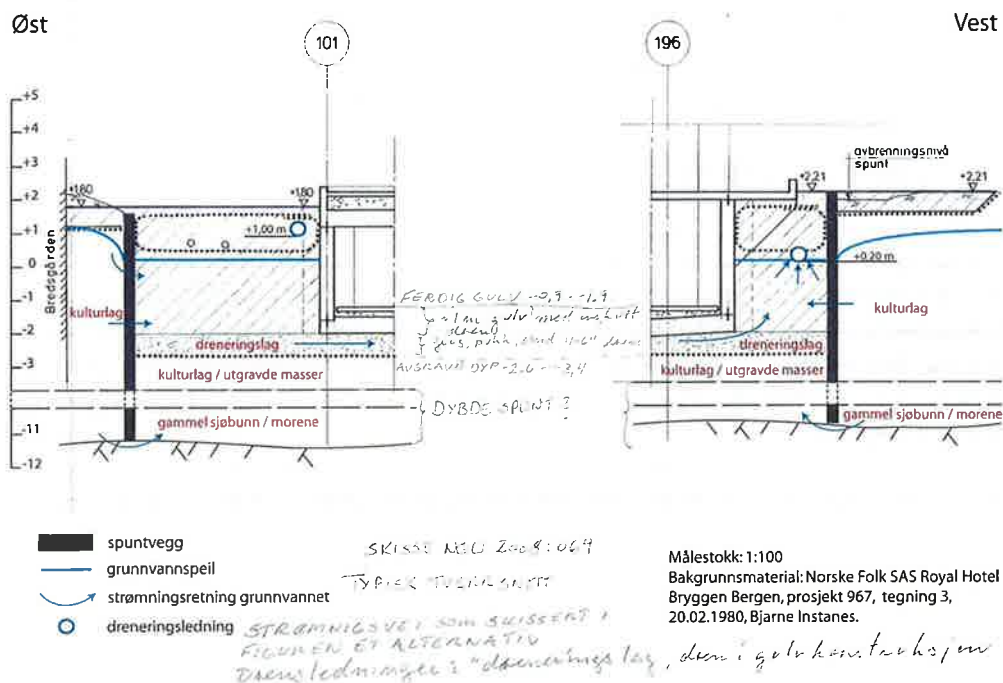
Tversnitt dagens situasjon ved SAS hotellet.
 Profil 297.

Tidligere har forståelsen av drensyttem under kjellergulvet på SAS hotellet, forenklet, gått ut på at det er et pukklag som grunnvannet hurtig har kunnet drenere gjennom og ut til Vågen via grunnvannskum i vest. Siden spunt i øst ikke skulle værere helt tett så kunne dette ha ledet til en senkning av grunnvannsstanden utenfor spunten, se figur 2.

Det foreslås at fyllmassene på utsiden av spunten er hovedgrunnen til at vannstanden i de lavpermeable kulturlagene senkes. Figur 2 kan så modifiseres slik at den østre side ikke har direkte kontakt gjennom spunten som antydde fra kote -2 og opp, men vannstrømning er i stedet langs spuntveggen på utsiden mot Vågen. Gammel sjøbunn og morene som ligger under kulturlag/finsandlag har kontakt med vanntrykket i Vågen. Det er tydelig at vanntrykket i dype brønner fluktuerer med tidevannsstanden, det gjør også brønn på innsiden av spunten som står delvis i fyllmasser og finsandlaget, og måler innslag av sjøvann inn under hotellet ved høyt havnivå i Vågen.

Figur 2. Tidligere antatt grunnvannsdrenering ved SAS hotellet (Tegning Bjarne Instanes modifisert av NGU, 2008 med kommentarer).

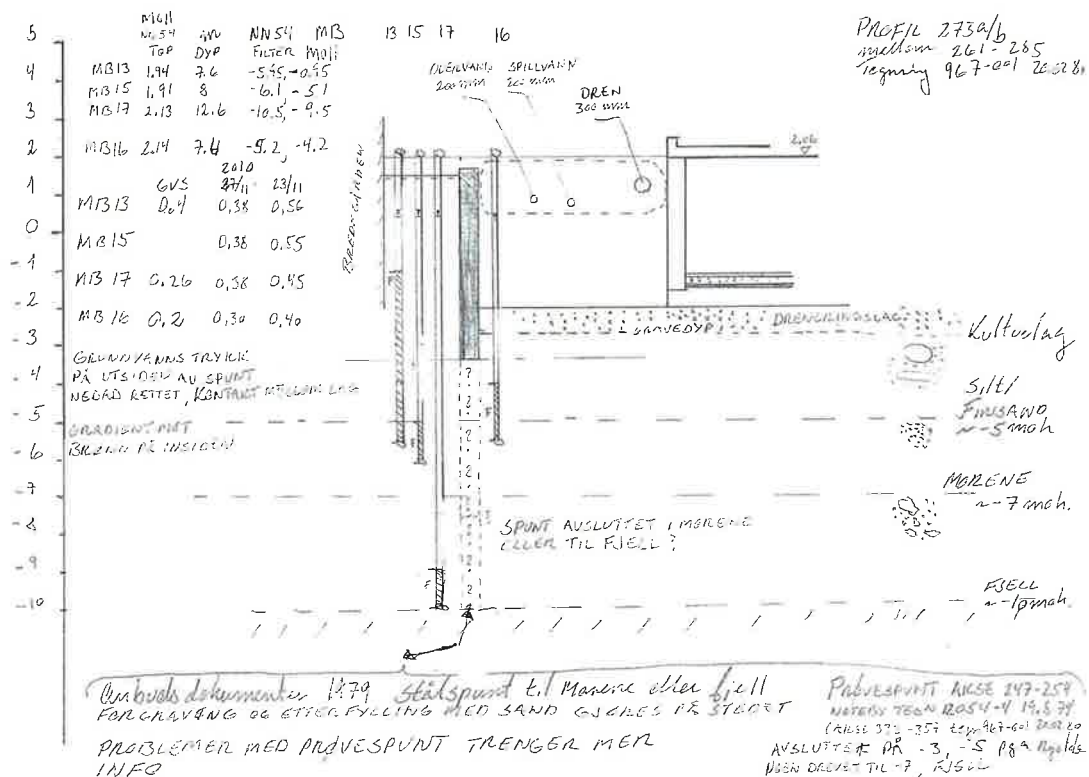
Fra forsøket var det tydelig at den dype brønn MB17 trekker vann fra den formasjonen den står i og at kontakten med de overliggende brønner er liten. Dette kan skyldes spuntvegg (mht. MB16) og at brønnene med unntak av MB17 har filter plassert i formasjoner med liten permeabilitet (se figur 5).

Figur 5 Filterdyp av brønn hvor sporstoff ble injisert (MB16) og brønner hvor sporstoff detekteres (MB13, MB15, og MB17) og hydrogeologiske lag, kjellergulv og dreneringslag. Geologiske grenser beskrevet ved toppen av det aktuelle laget (f. eks. «Morene ~ -7 moh.» står ved øvre grense til morenen).

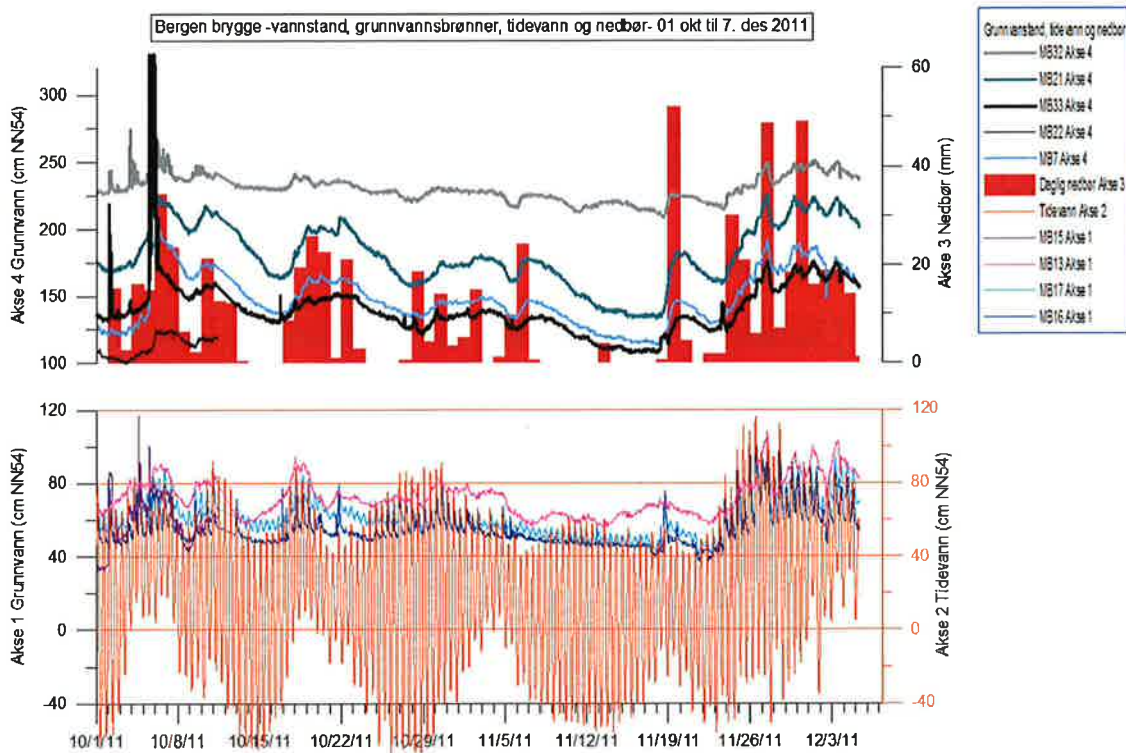
For å få til en transport av uranine fra MB16 til MB13 og MB17, så må det ha vært en gradient fra MB16 mot utsiden av spuntveggen til MB13 og MB17. Generelt, så ser det ut til at grunnvannsnivået i MB13 er høyere enn både MB17 og MB16 (se figur 6). Under stormen «Berit», så ser vi at MB16 har høyere vannstand enn MB13, og når et nivå som ville kunne medført til at vannet fra innsiden av spuntveggen kunne renne over toppen, og over til MB13 (se figur 7).

Figur 6. Grunnvannstand, nedbør og havvannstand ved Bryggen i Bergen, 1. okt. til 5. desember 2011. Legg merke til nedre graf, der MB13 har stort sett alltid høyere vannstand enn de andre nabo-brønnene.

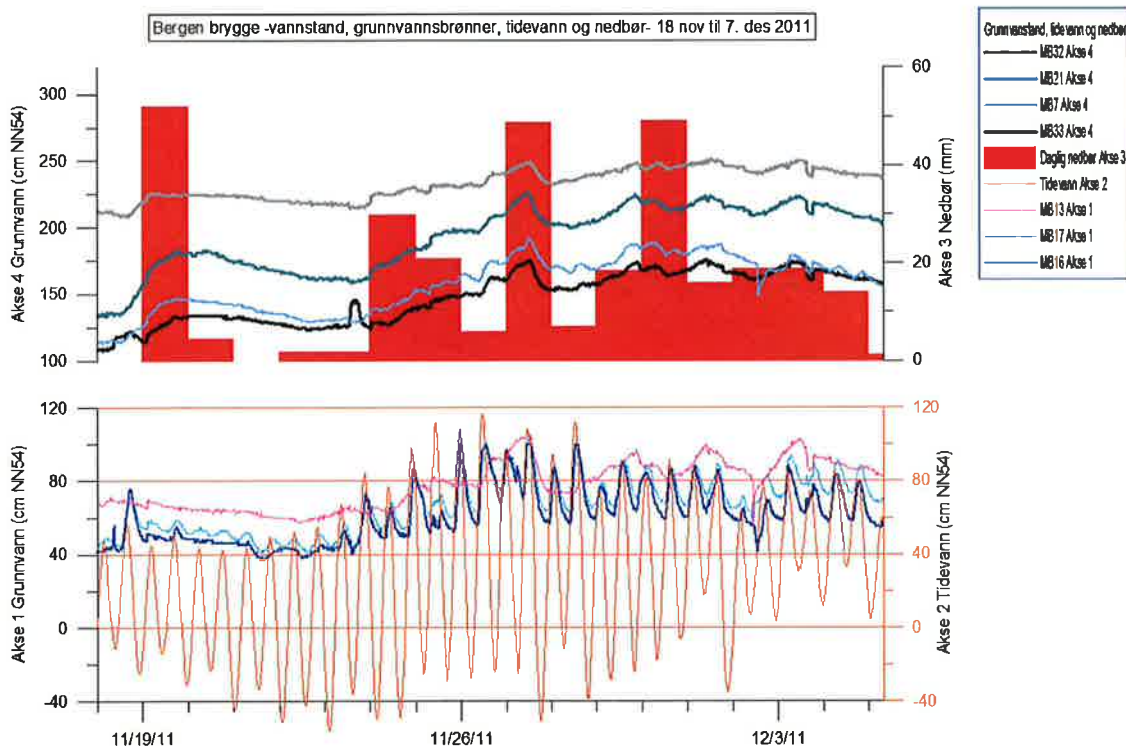
Figur 7. Grunnvannstand i MB16 har et høyere vannstand enn i MB13 under stormen «Berit», rundt 26. november 2011. Under slike omstendigheter kan vann fra insiden av spuntveggen renne ut til utsiden av spuntveggen, slik at uraniner fra MB16 ville ha kunne blitt transportert til MB13.

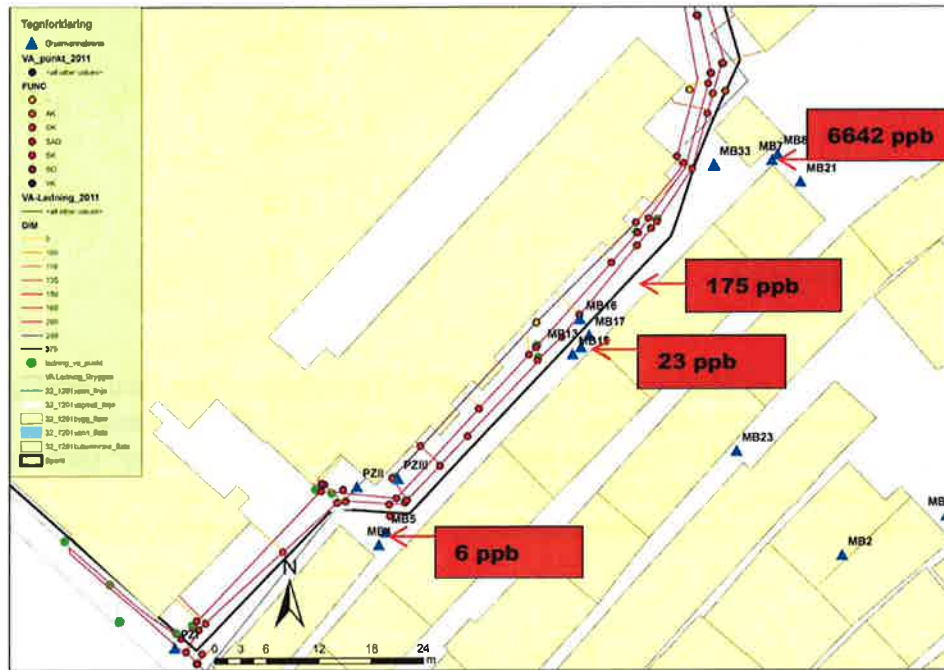
I uke 49 ble det detektert rhodamine i den nye brønn IT3 (mellom MB7 og MB13, installert i fyllmassene på utsiden av spuntveggen), MB13 og MB5 med henholdsvis 175, 23 og 6ppb. Dette er en klar indikasjon på at det er en strømningsvei langs utsiden av spuntveggen. Det ble ikke funnet rhodamine i MB16, men det var fremdeles rhodamine i MB7 med en konsentrasjon på 6642 ppb (se figur 9).

Figur 9. Konsentrasjoner rhodamine målt uke 48 i brønner utenfor spuntveggen

De drenerende masser på utsiden av spunten langs SAS hotellet er viktige for drenering av kulturlaget. Vi foreslår at massene langs utsiden av spuntveggen skiftes ut masser med lav konduktivitet. Dette kan gjøres i kombinasjon med terskler og strømningshinder. Dette sammen med tiltak som foreslått og som utføres av Bergen VAV med separering av spill-, Over- og drens-vann og infiltrasjon av takvann vil være tilstrekkelig for å heve grunnvannet i kulturlaget under Bugården.
