Bryggen i Bergen

Grunnvannsrestaurering

Sporstoff-forsøk høst 2011

2011-12-09 Oppdragsnr.: 5110650

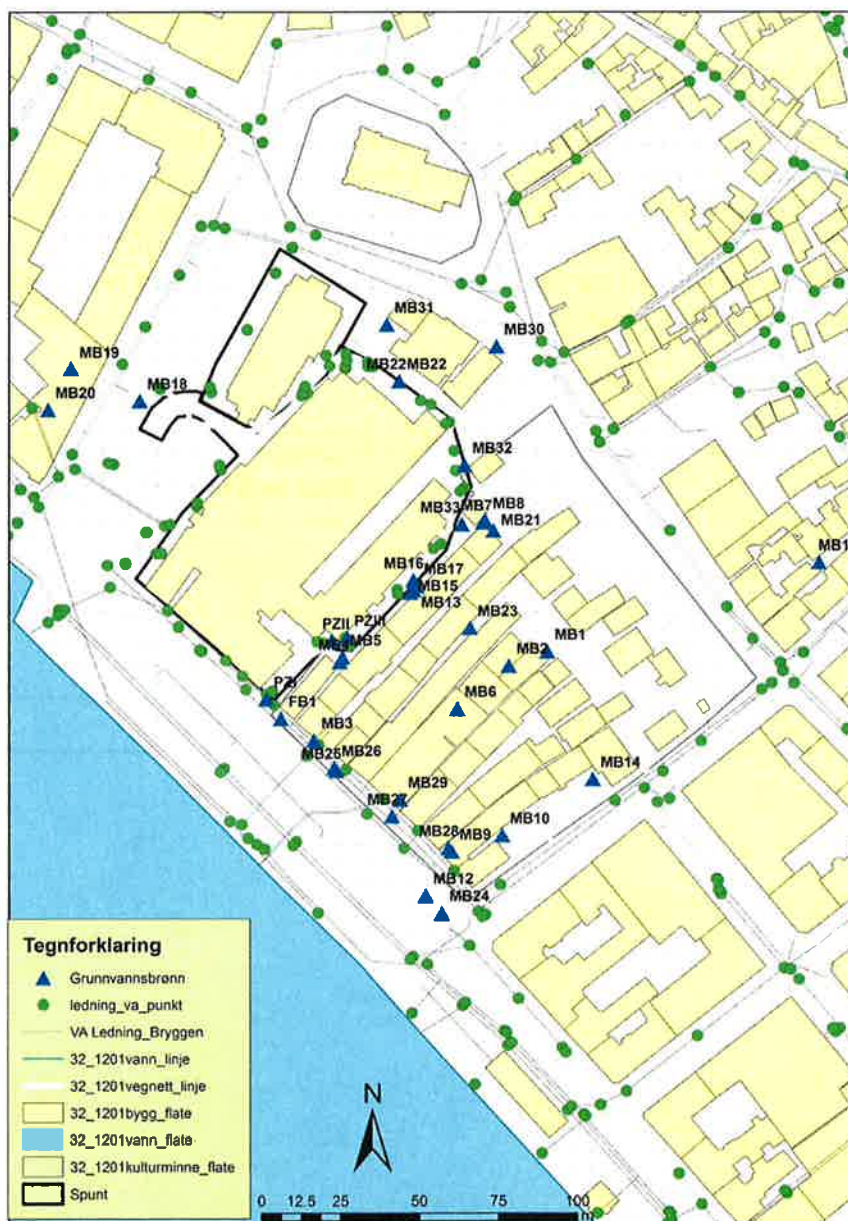
Figur 3. Oversikt og grunnvannsbrønner rundt SAS hotellet.

Det ble utført to sporstoff forsøk hvor det ble injisert rhodamine i MB7 og uranine i MB16 (se figur 3). Sporstoffene ble tilført brønnene 4. og 5. oktober (Uke 40), og de presenterte konsentrasjonene ble målt i felt 2. desember, 2011 (Uke 48).

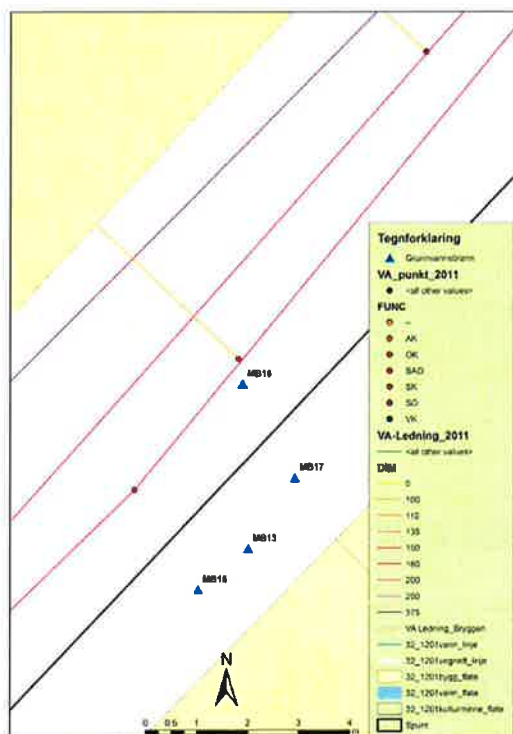
Fra tolkning av grunnvannsdata så virket det som det var direkte kontakt mellom MB16 og MB 17. Derfor ble det pumpet i MB 17 for å måle pumpeeffekten i nabobrønnene (se figur 3 og 4 for plassering), og for å om sporstoffet som ble tilsatt MB16 kunne måles i MB17 etter pumpingen. MB17 ble pumpet i 6.5 timer med en rate på ~2l/min. I alt ble ca. 900 liter vann pumpet opp. Det ble forsøkt å injisere vannet ned i MB 16 for å sette opp en kunstig høy gradient. MB16 hadde ikke stor nok kapasitet så vannet ble ledet bort i overvannsledningen. Brønnen MB16, MB 13 og MB15 var alle helt upåvirket av pumpingen og hadde samme trykk ved start og slutt av forsøket. Det ble ikke registrert noe uranine i MB17 etter pumpeforsøket.

Figur 4 Oversikt brønner på begge sider av spuntvegg østsiden av SAS hotellet (sort linje mellom MB16 og de andre brønnene er antatt plassering av spuntveggen).

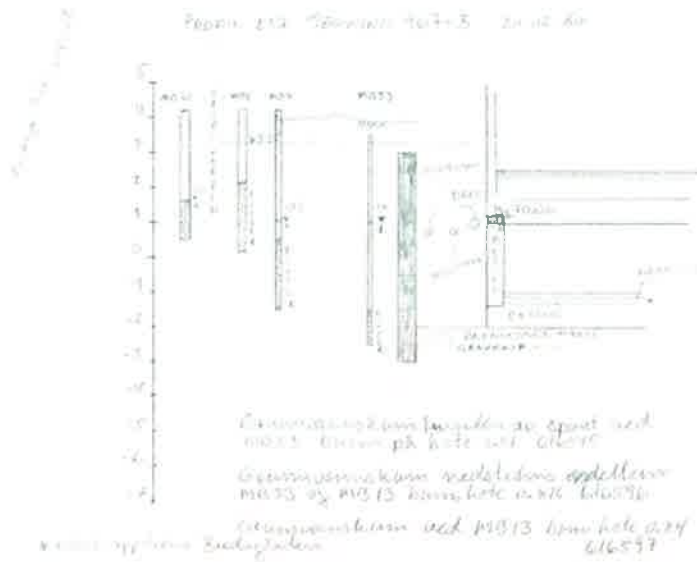
Resultatene fra pumping av MB17 i uke 40 var overraskende. Det ble så gjort et forsøk for å se om det er en strømningsvei langs utsiden av spuntveggen på østsiden av SAS hotellet. 20g rhodamine ble injisert i MB7 (se tabell 2 og figur 8) og det ble plassert aktivt kull (passive prøvetakere) i Brønn MB16 og MB5.

Figur 8. Brønner MB21, MB8, MB7, og MB33 med filter dyp i forhold til spunt og kjellergulvkonstruksjon. Rhodamine ble injisert i MB7.
