Statsbygg

Bryggen i Bergen

Grunnvannsrestaurering

Sporstoff-forsøk høst 2011

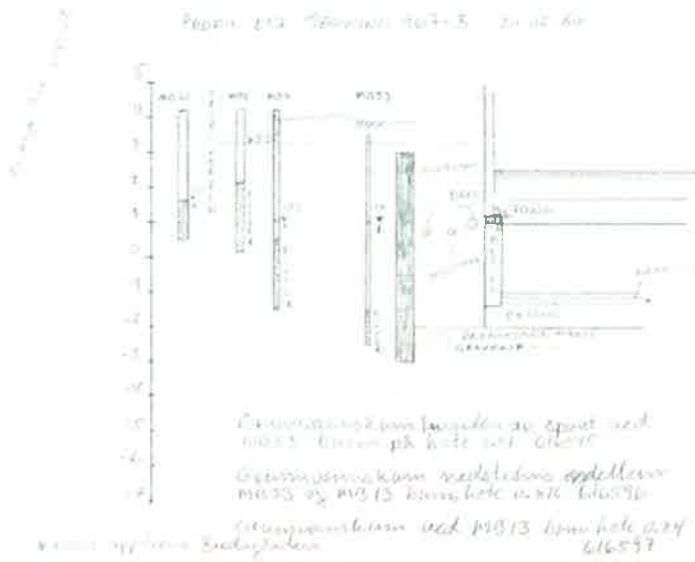
Figur 8. Brønner MB21, MB8, MB7, og MB33 med filter dyp i forhold til spunt og kjellergulvkonstruksjon. Rhodamine ble injisert i MB7.

I uke 49 ble det detektert rhodamine i den nye brønn IT3 (mellom MB7 og MB13, installert i fyllmassene på utsiden av spuntveggen), MB13 og MB5 med henholdsvis 175, 23 og 6ppb. Dette er en klar indikasjon på at det er en strømningsvei langs utsiden av spuntveggen. Det ble ikke funnet rhodamine i MB16, men det var fremdeles rhodamine i MB7 med en konsentrasjon på 6642 ppb (se figur 9).

De drenerende masser på utsiden av spunten langs SAS hotellet er viktige for drenering av kulturlaget. Vi foreslår at massene langs utsiden av spuntveggen skiftes ut masser med lav konduktivitet. Dette kan gjøres i kombinasjon med terskler og strømningshinder. Dette sammen med tiltak som foreslått og som utføres av Bergen VAV med separering av spill-, Over- og drens-vann og infiltrasjon av takvann vil være tilstrekkelig for å heve grunnvannet i kulturlaget under Bugården.
